T.C.  
ULAŞTIRMA DENİZCİLİK VE HABERLEŞME BAKANLIĞI  
Kaza Araştırma ve İnceleme Kurulu

14 OCAK 2016 TARİHİNDEKİ 83122 NUMARALI TREN İLE 10 NC 835 PLAKALI  
ARACIN HEMZEMİN GEÇİT KAZASINA İLİŞKİN  
KAZA İNCELEME RAPORU

Tekirdağ İli Ergene İlçesi Velimeşe Km 141+866'daki Otomatik Bariyerli Hemzemin  
Geçit

Kurul Karar No: 23/DMY-6/2016

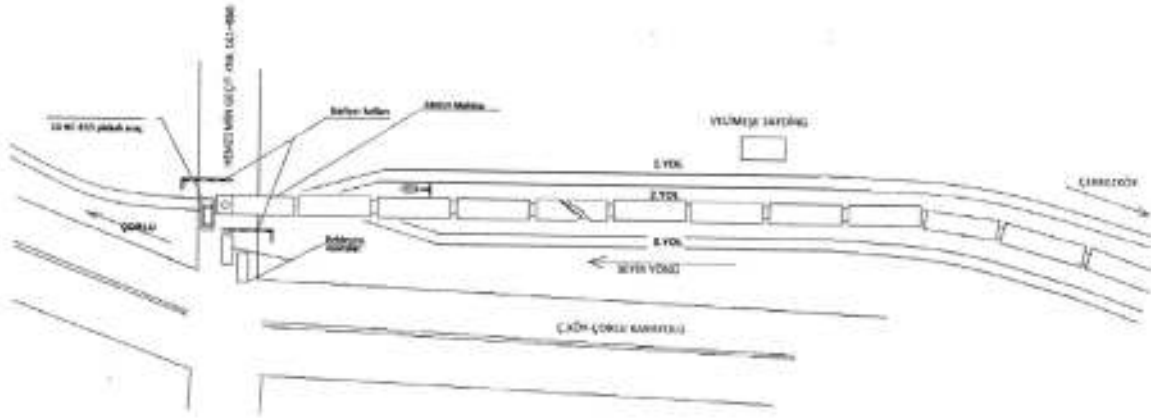
14.01.2016 TARİHİNDE 83122 NOLU YÜK TRENİNİN VELİMEŞE SAYDINGTE KM:141+866 HEMZEMİN GEÇİTTEN GEÇERKEN PLAKALI ARAÇLA ÇARPISHMASI OLAYINI GÖSTERİR BASIT KROKİDİR.

NOT: YOLDA HASAR YOKTUR.

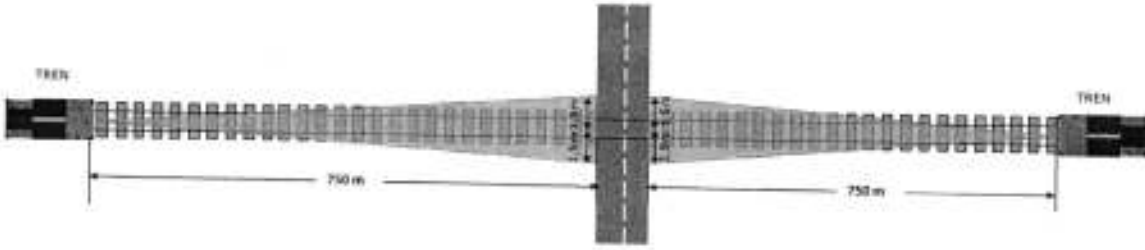
- “Demiryolu hemzemin geçit açılmayacak yerler” kenar başlıklı 8 inci maddenin 1 inci fıkrasının (c) bendi: “*Arazi ve demiryolu şartlarına göre; demiryolu aracından her iki yönde hemzemin geçidin görüş uzaklığının 750 metrenin altında olduğu yerlerde hemzemin geçit açılmaz.*” hükmünü içermektedir. Demiryolu aracının görüş mesafesinin yaklaşık 400 metre olduğu görülmüştür.

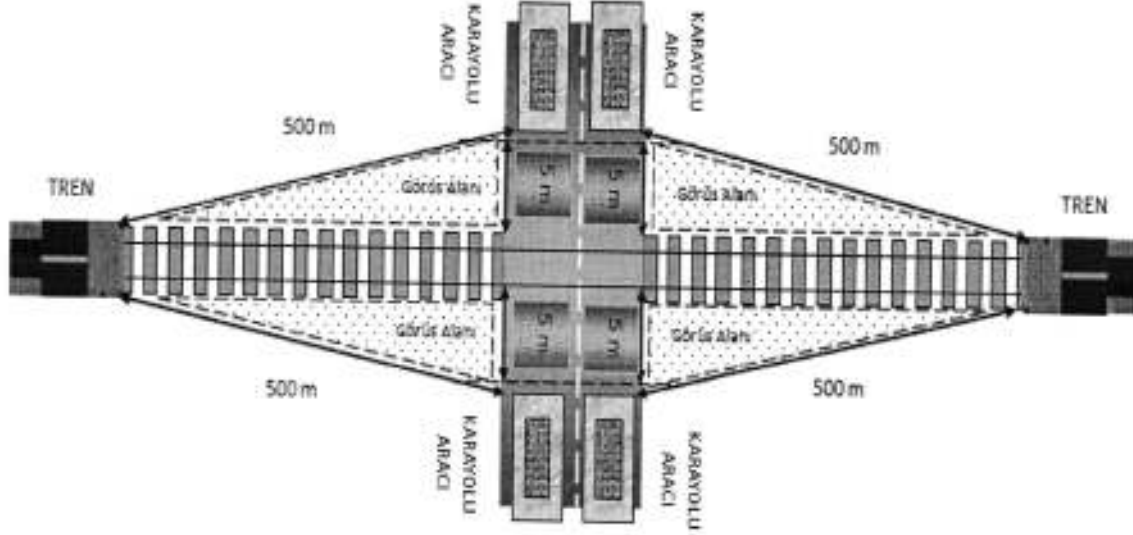
- “Demiryolu hemzemin geçit açılmayacak yerler” kenar başlıklı 8 inci maddenin 1 inci fıkrasının (c) bendi: “*Arazi ve demiryolu şartlarına göre; Karayolu aracından demiryoluna beş metre mesafede, demiryolumun her iki yönünün görüş uzaklığının 500 metrenin altında olduğu yerlerde hemzemin geçit açılmaz.*” hükmünü içermektedir. Karayolu aracının görüş mesafesinin yaklaşık 250 metre olduğu görülmüştür.

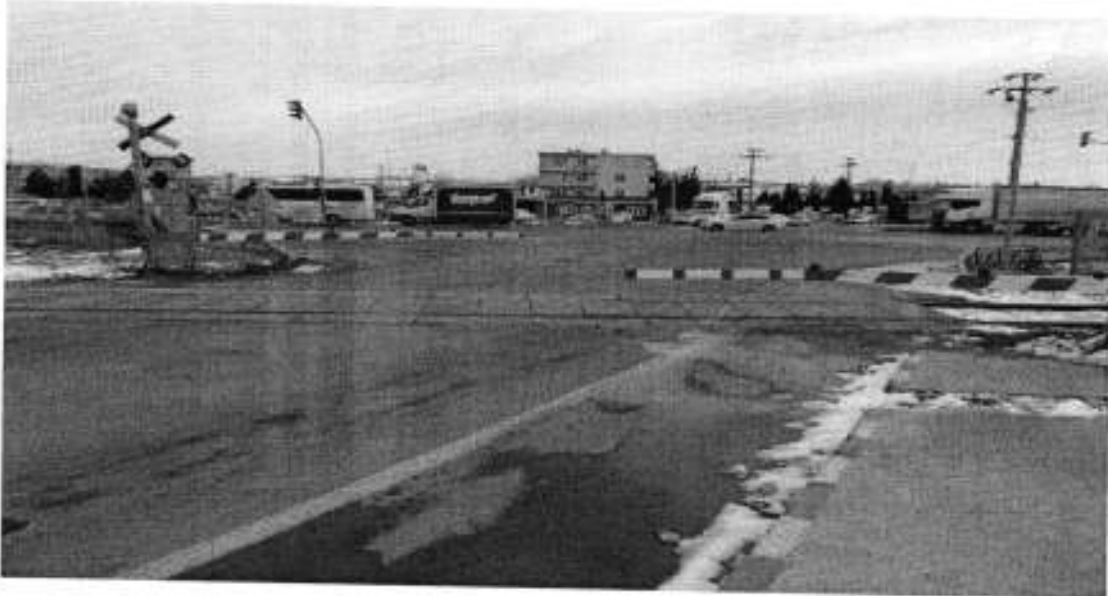
- “Genel fiziki standartlar” kenar başlıklı 10 uncu maddenin 1 inci fıkrasının (c) bendi: “Tüm demiryolu hemzemin geçitlerde karayolu araçlarının demiryolu gabari sahasına tehlikeli şekilde yaklaşmasını önlemek için en yakın raydan itibaren 5 metre mesafede karayoluna DUR çizgisi çizilir ve DUR levhası konulur.” şeklindedir. Bu hükme göre; en yakın raydan itibaren 5 metre mesafede DUR levhası mevcut olup, karayoluna DUR çizgisinin olmadığı tespit edilmiştir.

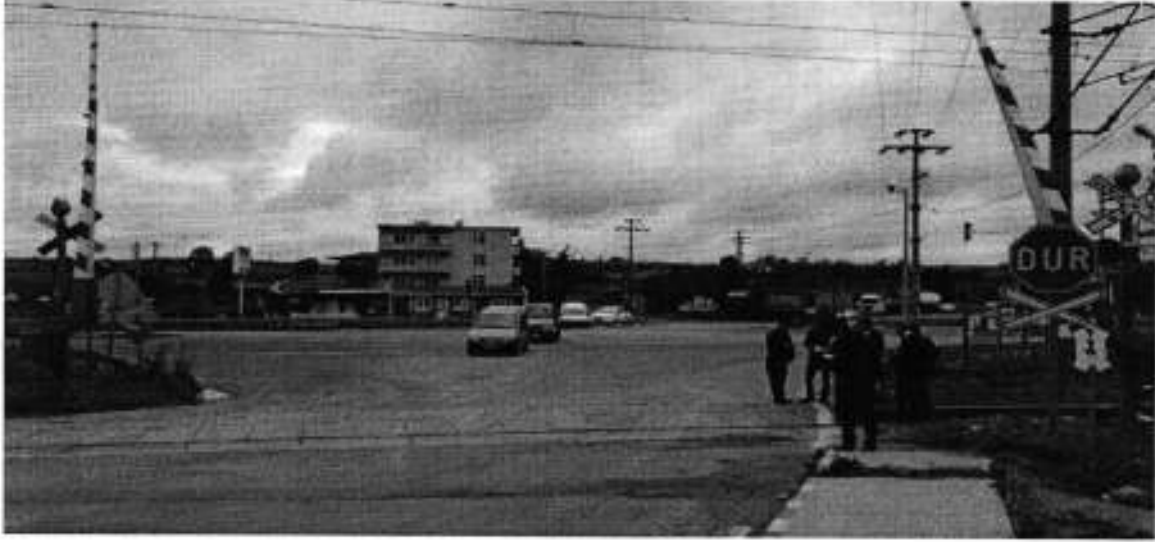
- “Genel fiziki standartlar” kenar başlıklı 10 uncu maddenin 1 inci fıkrasının (ç) bendi: “Ana taşıt yoluna bağlı tali yol üzerindeki demiryolu hemzemin geçitlerde, araç sonlarının taşıt yolu veya demiryolu üzerinde tehlike yaratmaması için, geçide bağlı taşıt yolu uzunluğunun güvenlik çizgisinden itibaren mesafesi en az 30 metre olmalıdır.” denilmektedir. Söz konusu hemzemin geçitteki bu mesafenin 15 metre olduğu görülmüştür.

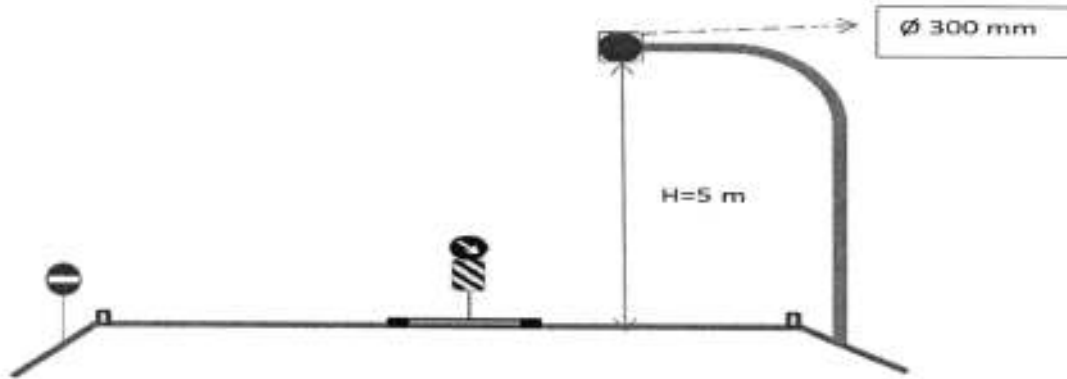
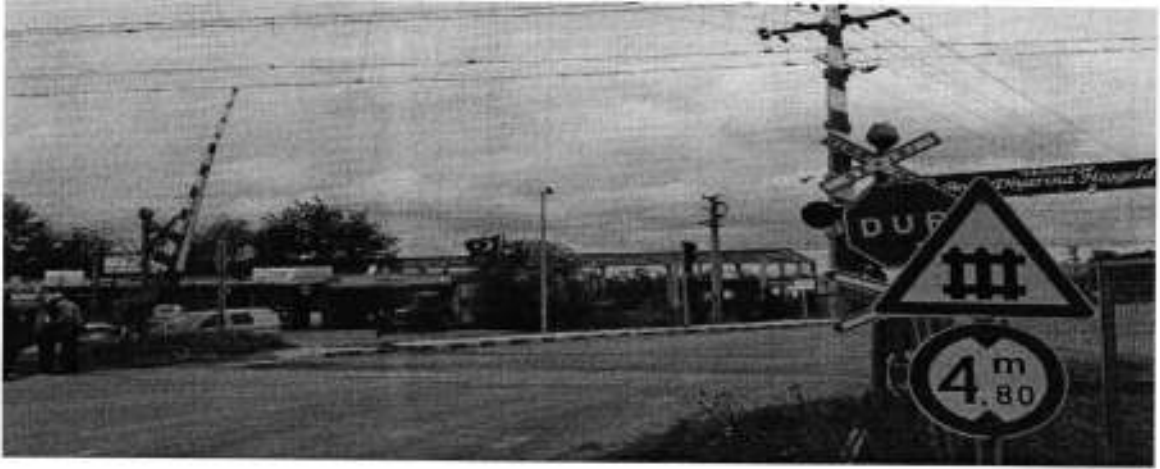
- “Genel fiziki standartlar” kenar başlıklı 10 uncu maddenin 1 inci fıkrasının (e) bendi: “Seyir momentinin 15.000 katsayısını geçtiği demiryolu hemzemin geçitlerde; demiryoluna 5 metre kala taşıt yolu üzerine hemzemin geçit sinyali konur. Tablo 1’de belirtilen hız ve mesafelere göre taşıt yoluna ayrıca kırmızı flaşörlü uyarı sinyali konulur” hükmü yer almaktadır. Hemzemin geçitte kırmızı flaşörlü uyarı sinyalinin bulunmadığı tespit edilmiştir.

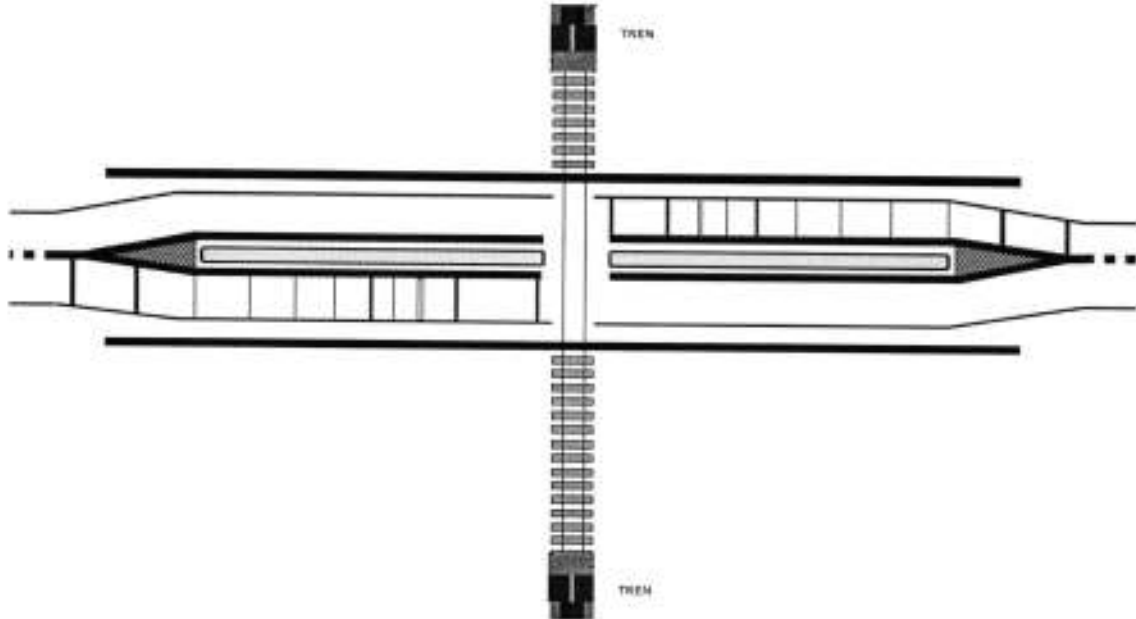
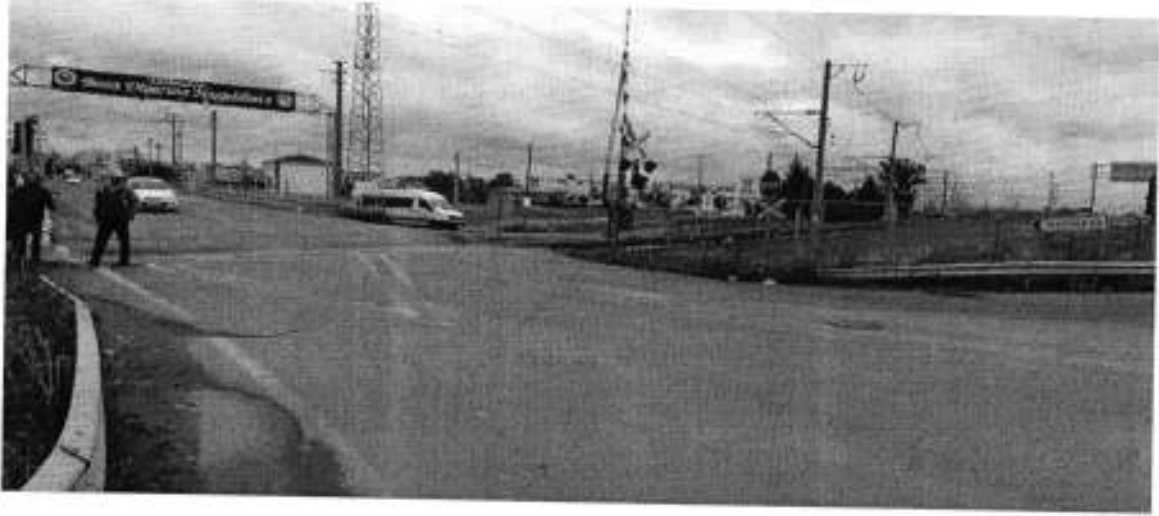
- “Genel fiziki standartlar” kenar başlıklı 10 uncu maddenin 1 inci fıkrasının (k.1.) bendi: *“Seyir momenti katsayısı 15.000’i geçen demiryolu hemzemin geçitlerde bu Yönetmelikteki şematik örneğine göre; yaklaşım yolunda, her iki yönden karayolu ortasında sarı renkli, 25 cm yükseklikte, taş malzemesinden, 150 metre boyunda refüj veya Karayolları Genel Müdürlüğünce kullanılan standartlarda beton oto korkuluk tesis edilir”* denilmektedir. Söz konusu hemzemin geçidin buna uygun tesis edilmediği görülmüştür.

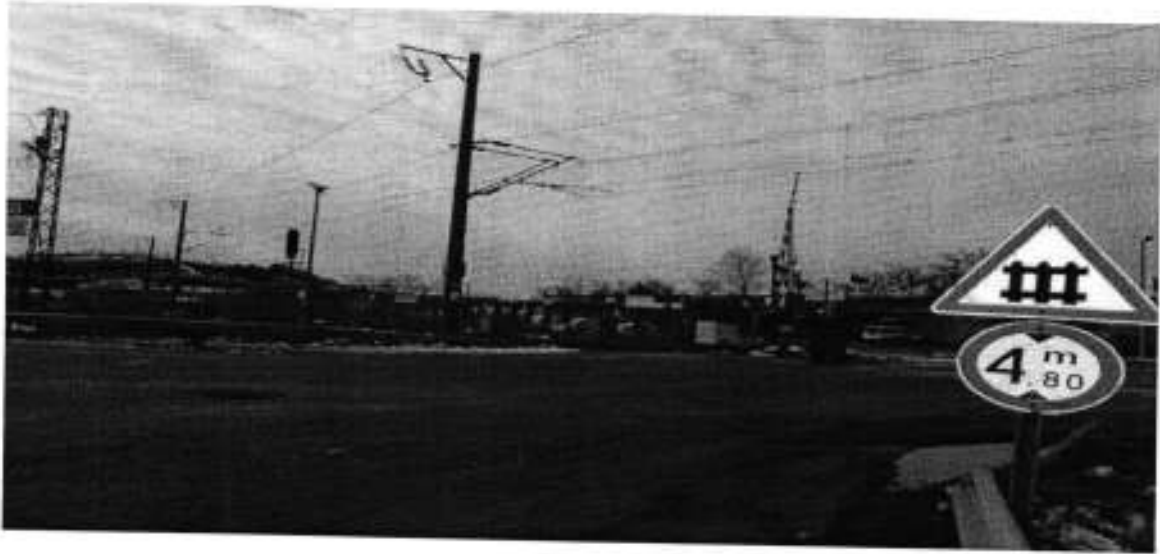
- “Genel fiziki standartlar” kenar başlıklı 10 uncu maddenin 1 inci fıkrasının (k.2.) bendi: *“Demiryolu hemzemin geçitlerde karayolu üzerindeki yaklaşım levhaları kapsamında yer alan lokomotif veya bariyer işaretinin altına dikdörtgen levha içerisine “DİKKAT DEMİRYOLU” ibaresi eklenir.”* hükmü yer almaktadır denilmesine rağmen buna uygun olmadığı tespit edilmiştir.

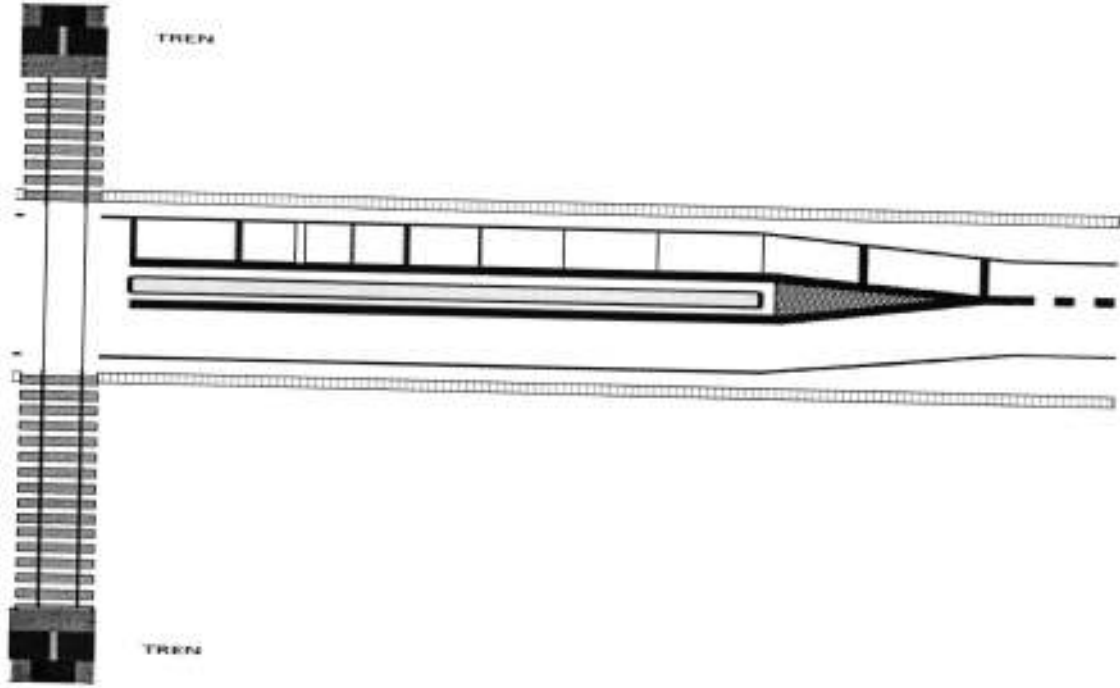
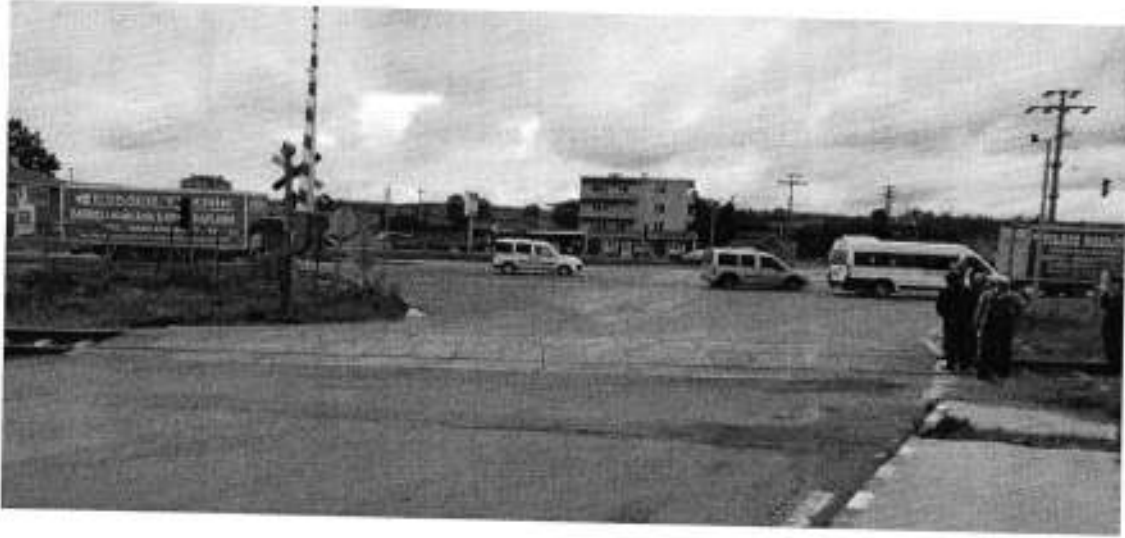
- “Genel fiziki standartlar” kenar başlıklı 10 uncu maddenin 1 inci fıkrasının (k.4.) bendi: *“Demiryolu hemzemin geçidi kesen karayolu üzerine, 150 metre uzunluğunda, sarı renkli, 10 cm yüksekliğinde bordür taşı döşenir ve CTP kenar dikmesi ile belirli aralıklarla sağda kırmızı, solda beyaz olacak şekilde reflektörler yerleştirilir.”* hükmünü içermektedir. Söz konusu hemzemin geçitte kenar dikmeleri ile reflektörlerin bulunmadığı tespit edilmiştir.

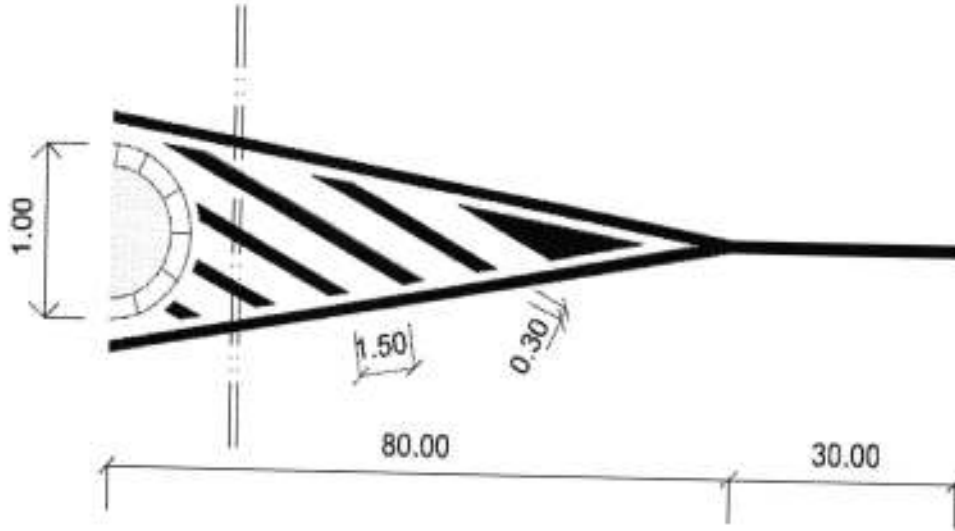
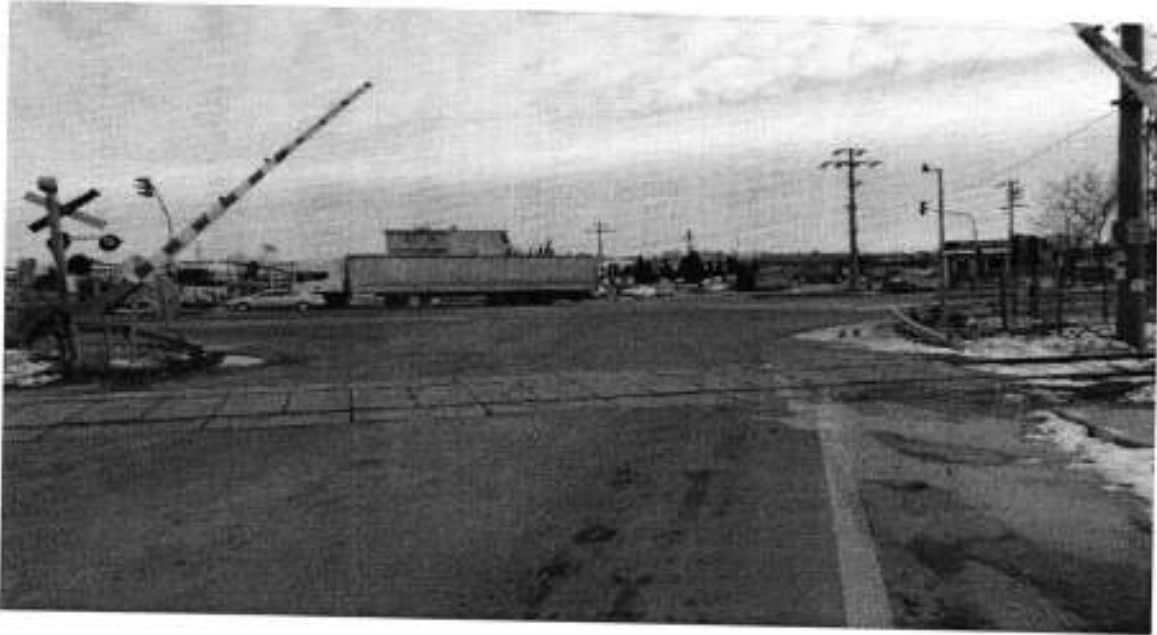
- “Genel fiziki standartlar” kenar başlıklı 10 uncu maddenin 1 inci fıkrasının (k.5.) bendi: *“Demiryolu hemzemin geçit yaklaşımlarında karayolu üzerindeki refüjün fiziki burnundan itibaren geriye doğru yaklaşık 80 metre ofset tarama yapılır.”* hükmünü içermektedir. Söz konusu hemzemin geçitte ofset tarama yapılmadığı tespit edilmiştir.

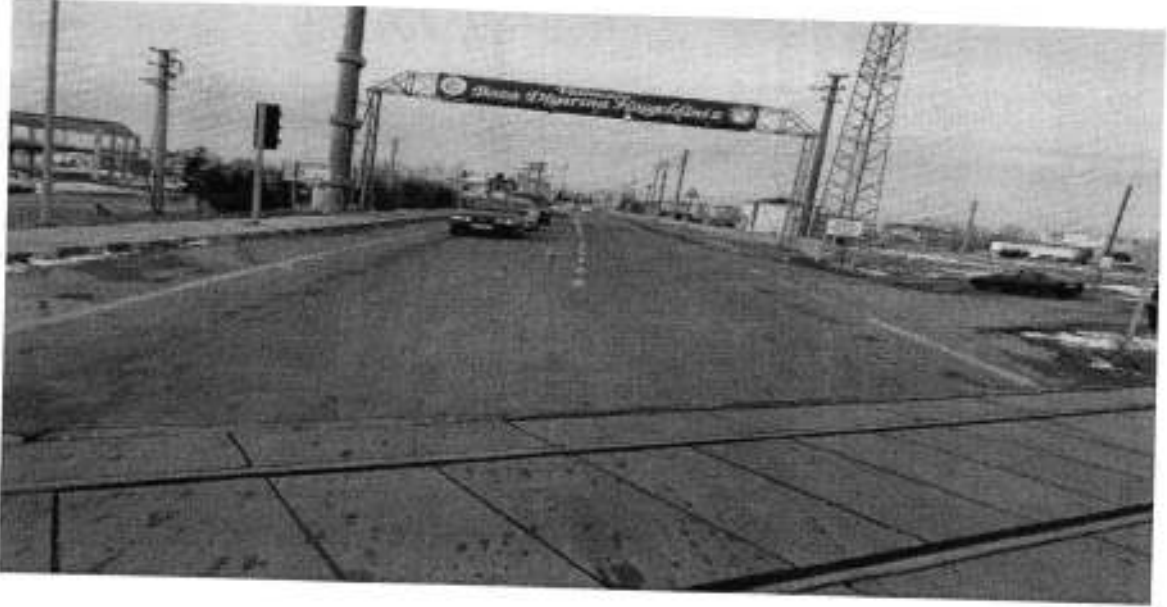
- "Genel fiziki standartlar" kenar başlıklı 10 uncu maddenin 1 inci fıkrasının (k.6.) bendi: "Yaklaşım yolları üzerinde karayolu araçlarını fiziki olarak uyarıcı, gerekli yatay işaretlemeler yapılır.." hükmünü içermektedir. Söz konusu hemzemin geçitte karayolu araçlarını uyarıcı nitelikte yatay işaretlemelerin yapılmadığı tespit edilmiştir.

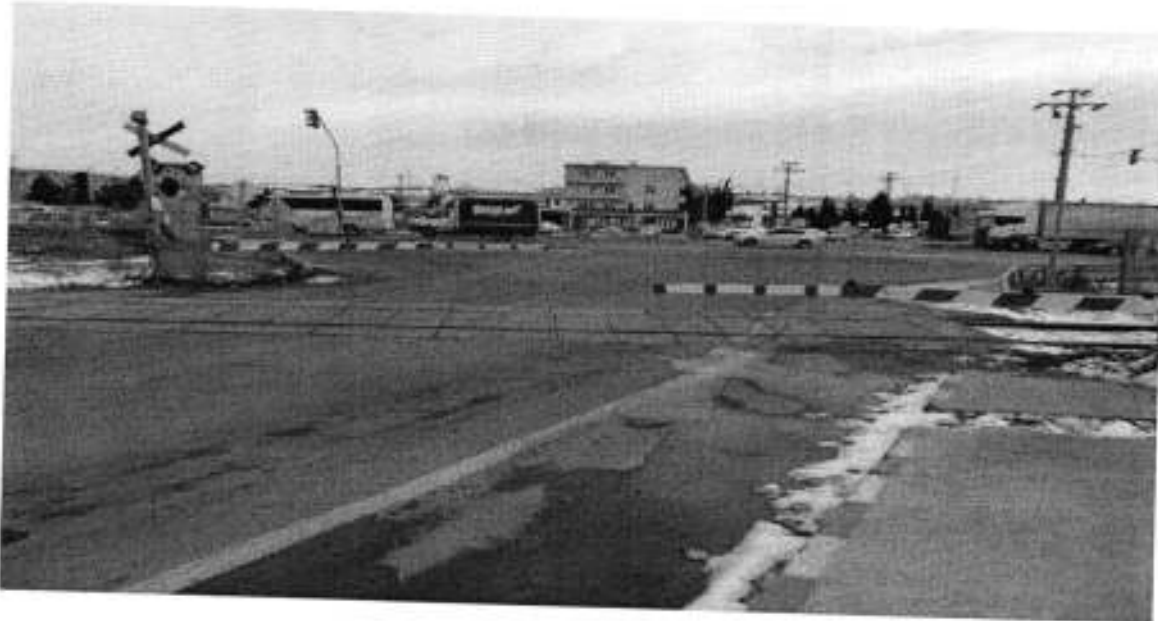
- “Demiryolu hemzemin geçitlerde kurulacak koruma sistemlerinin özellikleri” kenar başlıklı 11 inci maddenin 1 inci fıkrasının (d) bendi: “Bariyerler yolu tam kapatacak şekildedir. Her bir bariyer kolu maksimum 6 metre uzunluğundadır. Bariyer kollarının tesisinde sağdan gidiş trafik yönü dikkate alınarak demiryolunun her iki tarafına tesis edilir. Yol genişliği 6 metrenin üzerinde olan hemzemin geçitlerde karayolunu tamamen kapatacak şekilde, gidiş yönlerine ikişer adet bariyer kolu konulur.” hükmünü içermektedir. Söz konusu hemzemin geçitteki bariyer kolları karayolunu tamamen kapatacak şekilde tesis edilmemiştir.
