T.C.  
ULAŞTIRMA DENİZCİLİK VE HABERLEŞME BAKANLIĞI  
Kaza Araştırma ve İnceleme Kurulu

14 OCAK 2016 TARİHİNDEKİ 83122 NUMARALI TREN İLE 10 NC 835 PLAKALI  
ARACIN HEMZEMİN GEÇİT KAZASINA İLİŞKİN  
KAZA İNCELEME RAPORU

Tekirdağ İli Ergene İlçesi Velimeşe Km 141+866'daki Otomatik Bariyerli Hemzemin  
Geçit

Kurul Karar No: 23/DMY-6/2016

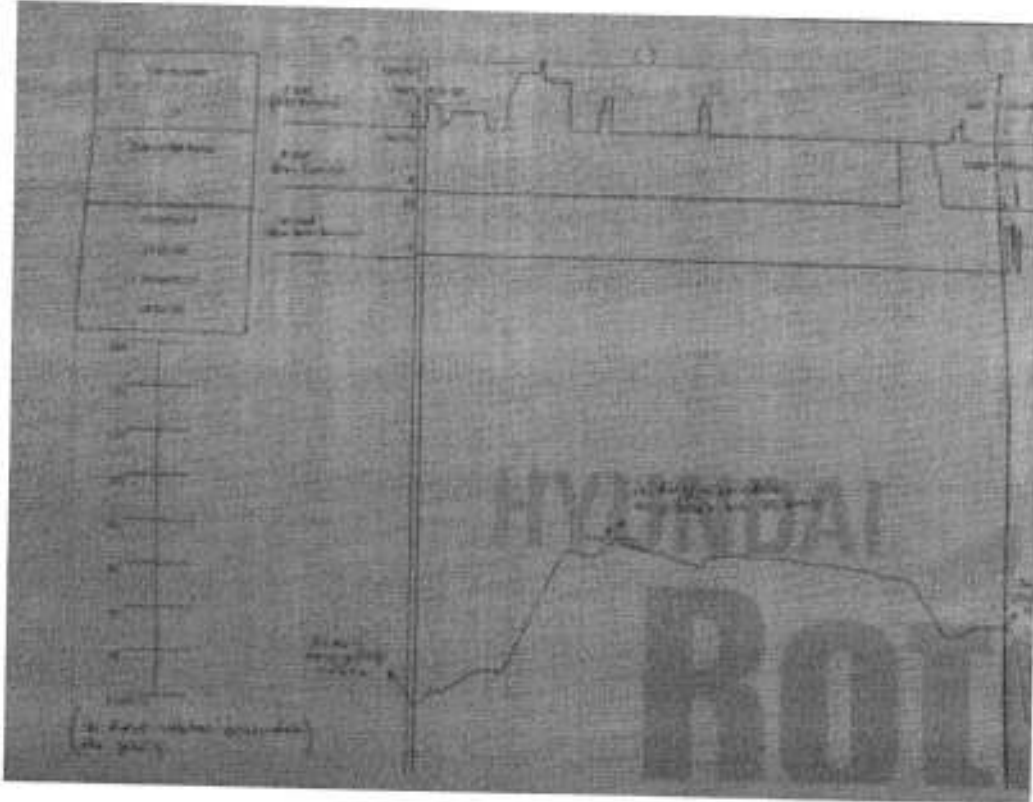
#### 2.3.2. TCDD Lokomotif Dijital Sürat Kayıt Tetkiki

22/1/2016 tarihli TCDD 1. Bölge Müdürlüğü tarafından yapılan Sürat Kayıt Tetkik Tutanağına göre; "lokomotif hızının çarpma esnasında 40 km/s olarak gerçekleştiği, çarpma anı olan saat 19:35:17'de hızı 40 km/s iken seri fren yaptığı, seri fren yaptığı noktadan yaklaşık 158 metre sonra saat 19:35:37'de durduğu" rapor edilmiştir.

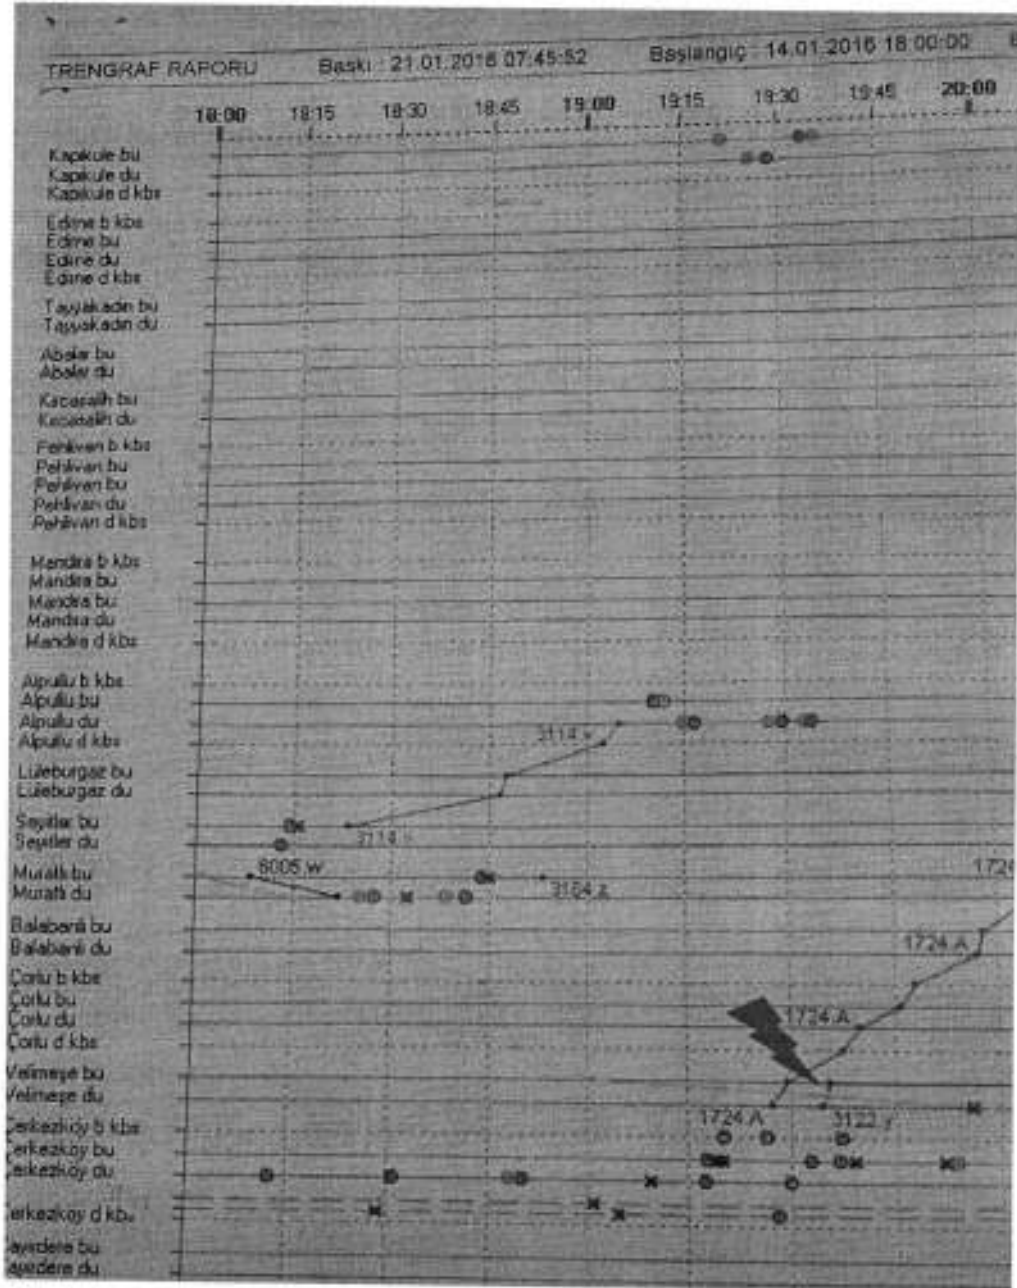
#### 2.3.3. TCDD Çerkezköy Trafik Kumanda Merkezi Trengraf Kayıtları

Çerkezköy TSİ Kumanda Merkezinden alınan Trengraf kayıtlarına göre; Çerkezköy – Kapıkule arasında çalışan 83122 nolu treninin Çerkezköy'den saat 19:20'de hareket ederek, Velimeşe'ye

saat 19:33'de gelerek 83111 nolu trenle buluşmasının ardından km 141+866'da bulunan kaza yerine saat 19:35'de ulaştığı görülmektedir.
